## DETECCIÓN PRECOZ DE FISURAS MEDIANTE TÉCNICAS ULTRASÓNICAS NO LINEALES EN PROBETAS DE MORTERO DE CEMENTO ARMADO

In this work, the results obtained until the moment of applying nonlinear ultrasonic techniques to the early detection of the cracking caused by the corrosion, when hardly visually perceptible, in reinforced cement samples are presented. Corrosion has been accelerated by electrochemical methods to be able to carry the experiments over a reasonable period of time. In the experimental setup a Langevin type transducer with a fundamental frequency around 29 kHz has been used. Specifically, we studied the evolution of a nonlinear parameter related to the relative increase in the amplitude of the second and third harmonic. Although these are not definitive results, they can be considered promising.

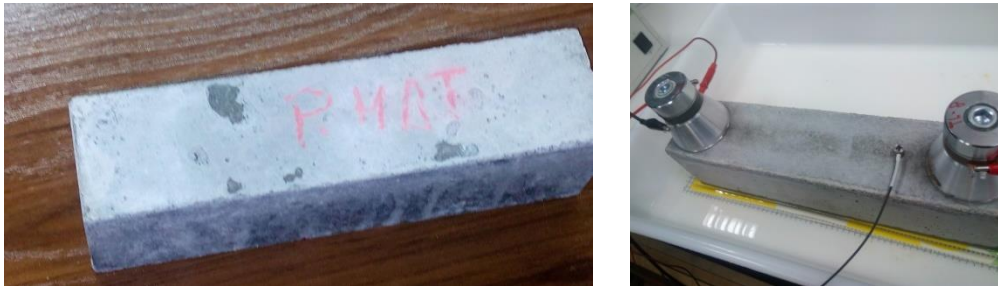
Figura 1. (Izq) Probeta recién salida de la cámara húmeda. (Dch) Probeta con tres transductores instalados (un emisor y dos receptores).

Después de la extracción del molde, las probetas de mortero armadas fueron curadas durante 7 días en cámara húmeda, (20°C y 95% humedad relativa). Después del curado se procedió a la colocación y prueba del equipamiento necesario para los ensayos con técnicas ultrasónicas no lineales (transductores emisores y receptores), previas al inicio de los ensayos de corrosión acelerada que se describen en esta misma sección en un apartado posterior. En la figura 1 se muestra una barra después del salir de la cámara húmeda (Izda) una vez instalados los transductores para realizar las medidas (Dcha).

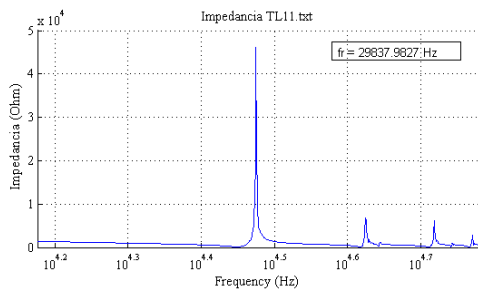
Figura 2. Impedancia eléctrica de un transductor Langevin de los utilizados como emisor

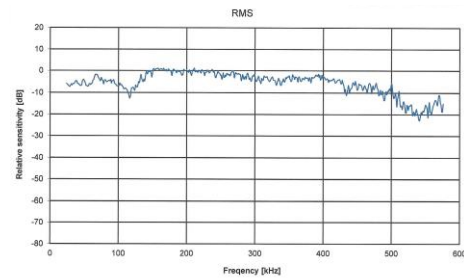
Figura 3. Respuesta en frecuencia de uno de los transductores utilizados como receptor

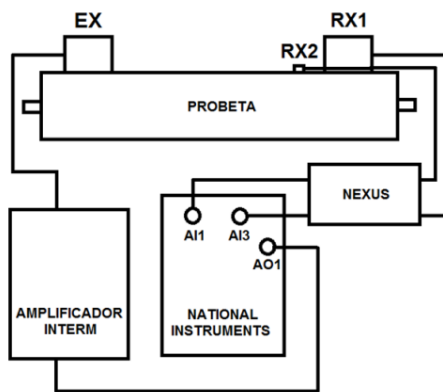
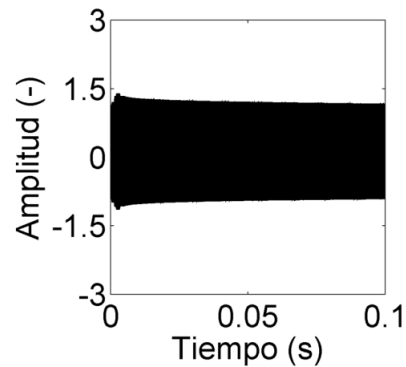
Figura 4. (Izq) Diagrama de bloques de la configuración experimental utilizada. (Dch) Señal tipo tono puro de 29 kHz emitido por la aplicación implementada en Labview© que se presenta en la figura 3.

Se presenta el diagrama de bloques en la figura 4. Está formado por una transductor emisor y dos receptores cuyas señales son recogidas por una tarjeta de adquisición de datos. La señal de prueba generada por la tarjeta, es amplificada y excita el transductor emisor que está pegado literalmente a la muestra. Como se puede apreciar en la figura 1 (dch), el transductor emisor y uno de los transductores receptores son del tipo Langevin, con una frecuencia fundamental alrededor de 29 kHz, como se puede apreciar en la figura 2 en la que se muestra la curva de impedancia eléctrica. El otro transductor receptor que se aprecia en la misma figura es del tipo IDK09 [4]. En la figura 4 se muestra la curva de respuesta en frecuencia que es relativamente plana en un gran ancho de banda que abarca el rango de interés que, en nuestro caso está por debajo de los 100 kHz (frecuencia fundamental y dos armónicos).

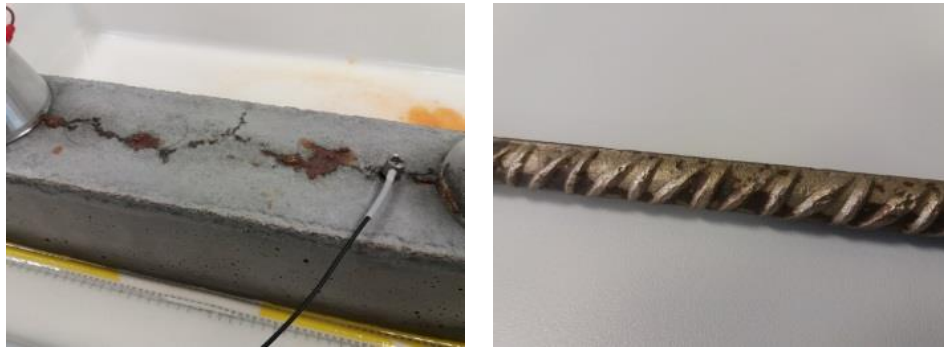
Figura 7. (Izq) Detalle de una barra al final del proceso de corrosión. Se aprecian subproductos de la corrosión que salen de la grieta. (Dch) Barra una vez desprendido el mortero adherido y la capa de óxidos.

En la figura 7 (Izquierda) se puede observar el aspecto de la barra al finalizar el proceso de corrosión al que fue sometida. Se aprecia el fluido, subproducto del proceso de corrosión, que sale de la grieta.

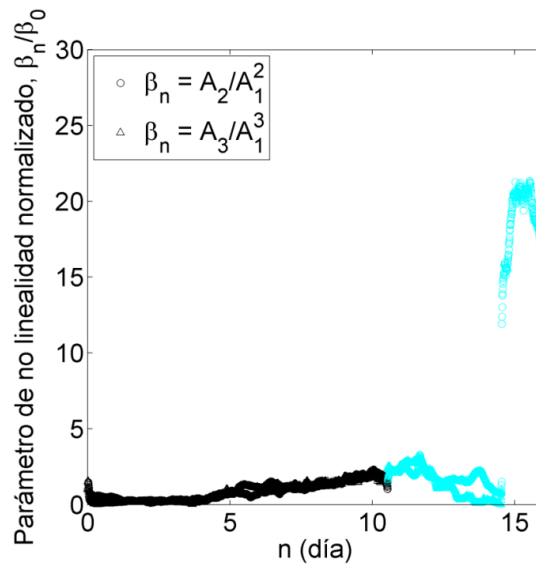
Figure 8. Evolución temporal del parámetro de no linealidad. El color azul indica el comienzo de la aceleración del proceso de corrosión electroquímicamente.
