## ESTUDIO DEL ESPECTRO DE RUIDO DE RODADURA Y EL PERFIL LONGITUDINAL EN VÍAS CON ALTA DENSIDAD DE TRÁFICO

Víctor Fernández Vázquez\*  
Angel María Martínez García-Hoz  
Fernando Terán Sierra  
Santiago Expósito Paje

Laboratorio de Acústica Aplicada a la Ingeniería Civil.  
Universidad de Castilla-La Mancha, Ciudad Real, España.

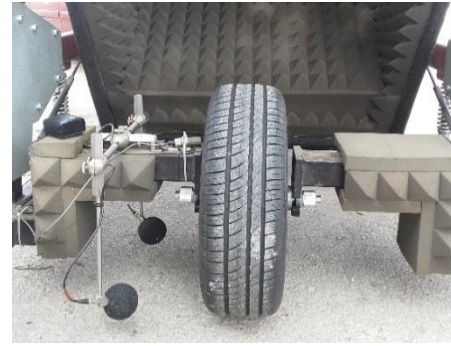
**Figura 1.** Cámara semianecoica del Tiresonic Mk4-LA<sup>2</sup>IC.

Las medias de ruido de rodadura se han realizado mediante la metodología Close ProXimity (CPX). El equipo empleado es el Tiresonic Mk4-LA<sup>2</sup>IC (Figura 1) [4, 5], formado por una cámara semianecoica, dentro de la cual se sitúa un neumático de referencia y dos micrófonos a una distancia específica del neumático y de la superficie de la carretera. El empleo de la cámara permite registrar el ruido producido por el contacto entre el neumático y el pavimento, a la vez que éste se aísla del ruido producido por otras fuentes como el ruido motor o el producido por otros vehículos en circulación.

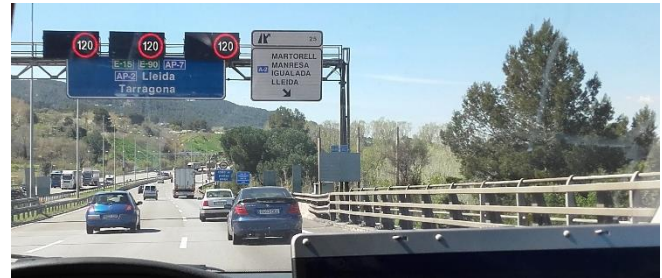
**Figura 2.** Condiciones de circulación durante la auscultación de la AP-7 en las cercanías de la localidad de Martorell.

En la figura 2 se muestran las condiciones de tráfico en las que se realizaron las medidas en el tramo de estudio de la AP-7. Las características de los equipos de auscultación permiten la obtención de datos fiables a la velocidad de referencia y en condiciones de tráfico fluido.
